# 38023 - 24 - 27 - 28 Anpassung ID/DS-Türgriff zwecks Funktionsherstellung

# 38023 - 24 - 27 - 28 Ajustage poignée de porte intérieure ID/DS

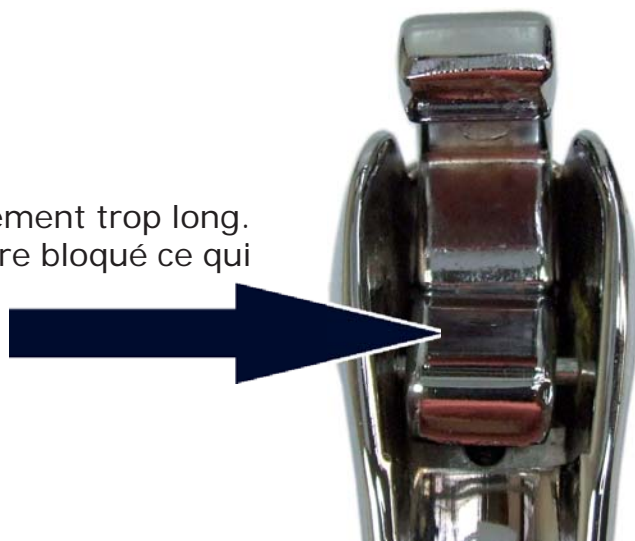
Le loquet doit être démonté.

Sur le côté de la tête le loquet est légèrement trop long. Pour cette raison le levier ne peut pas être bloqué ce qui empêche la fermeture.

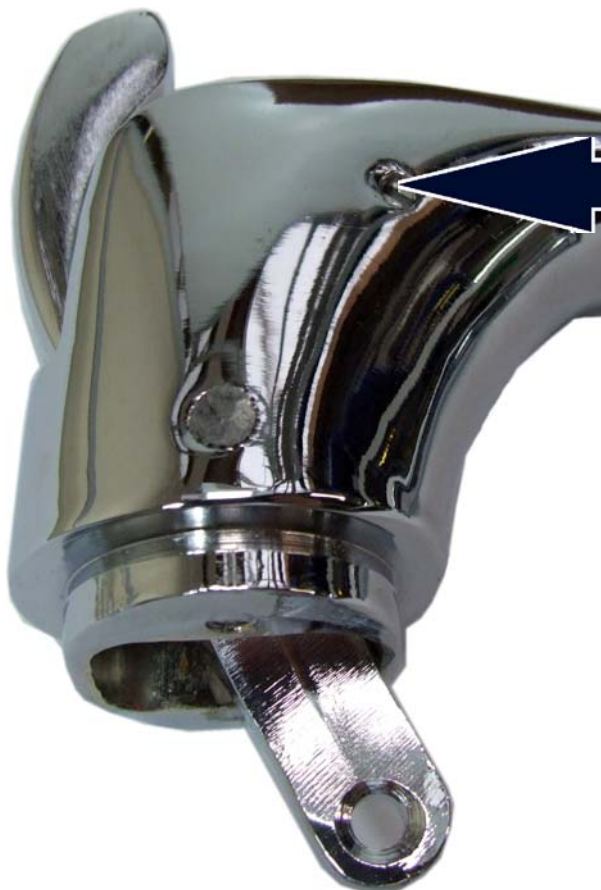
Retirer la petite vis pour démonter le loquet.

Attention, un petit ressort se trouve sous le loquet !

Vous pouvez maintenant limer la tête du loquet qui doit arrêter le levier.

Seule une correction de la longueur est nécessaire au rétablissement du fonctionnement de la poignée. Ensuite la poignée peut-être remontée.
